Utlåtande över utförd statusbesiktning av 4st garagelängor.

Vellinge Skanör 5:144 Båtsmansvägen 1, 23931 Skanör

UTLÅTANDE ÖVER STATUSBESIKTNING

Statusbesiktning enligt SBR-modellen

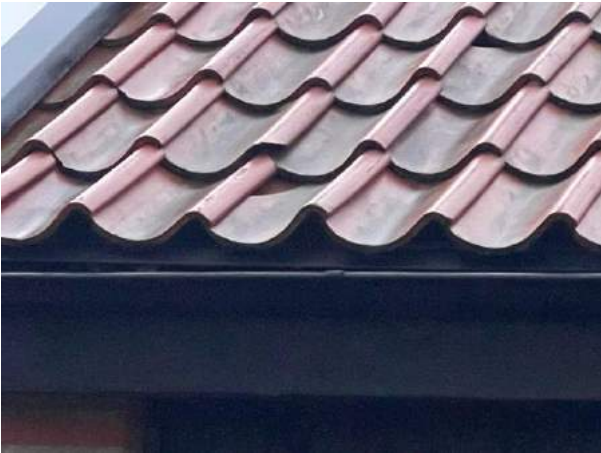
- Det förekommer spruckna skadade tegelpannor.

Det finns idag redan rötskador på bär- och ströläkt och troligtvis lokalt även på underlagspappen och brädorna.

Bild 1: Utvändigt, Yttertak, - Det förekommer spruckna skadade tegelpannor. För att minska risken för fuktrelaterade skador på underlagstaket måste dessa ersättas.

För att minska risken för fuktrelaterade skador på underlagstaket måste dessa ersättas.

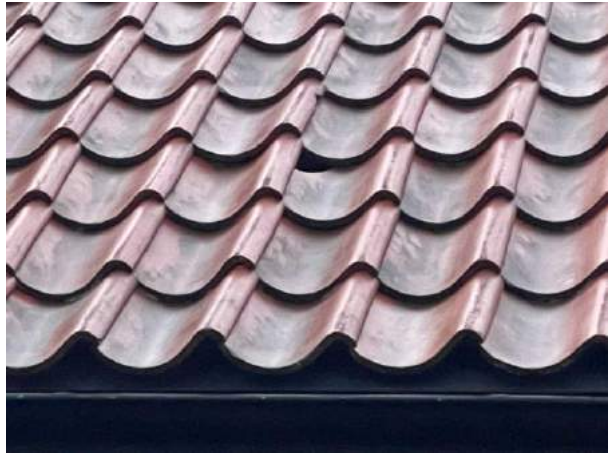
Bild 2: Utvändigt, Yttertak, - Det förekommer spruckna skadade tegelpannor. För att minska risken för fuktrelaterade skador på underlagstaket måste dessa ersättas.

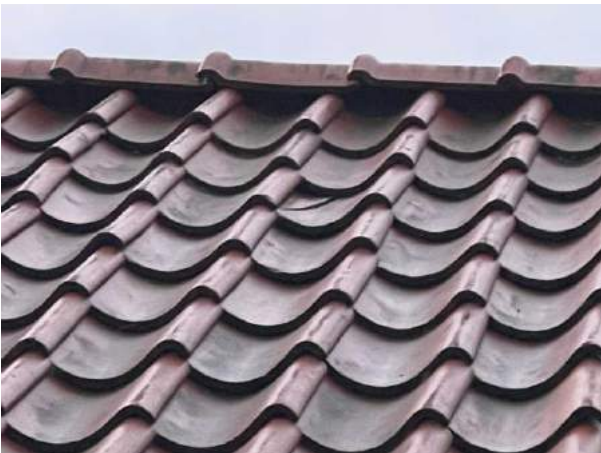
Bild 3: Utvändigt, Yttertak, - Det förekommer spruckna skadade tegelpannor. För att minska risken för fuktrelaterade skador på underlagstaket måste dessa ersättas.

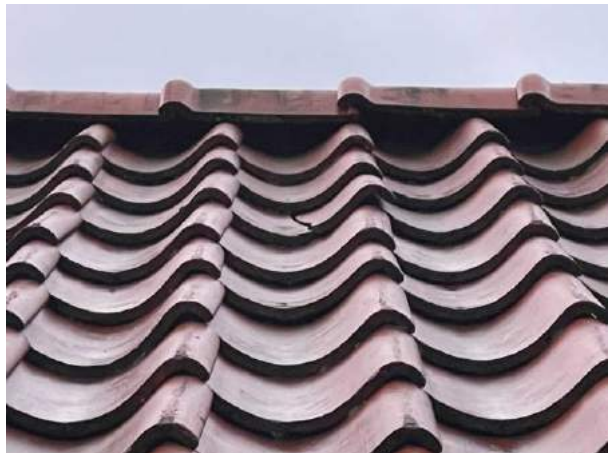
Bild 4: Utvändigt, Yttertak, - Det förekommer spruckna skadade tegelpannor. För att minska risken för fuktrelaterade skador på underlagstaket måste dessa ersättas.

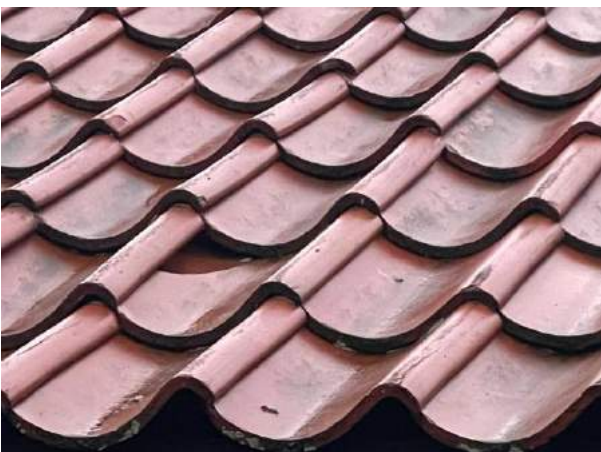
Bild 5: Utvändigt, Yttertak, - Det förekommer spruckna skadade tegelpannor. För att minska risken för fuktrelaterade skador på underlagstaket måste dessa ersättas.

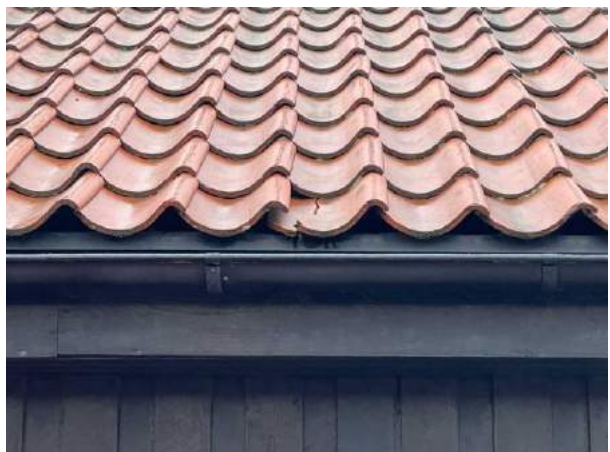
Bild 6: Utvändigt, Yttertak, - Det förekommer spruckna skadade tegelpannor. För att minska risken för fuktrelaterade skador på underlagstaket måste dessa ersättas.

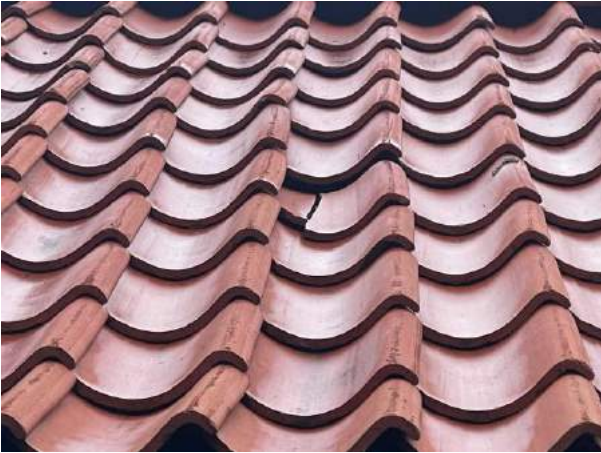
Bild 7: Utvändigt, Yttertak, - Det förekommer spruckna skadade tegelpannor. För att minska risken för fuktrelaterade skador på underlagstaket måste dessa ersättas.

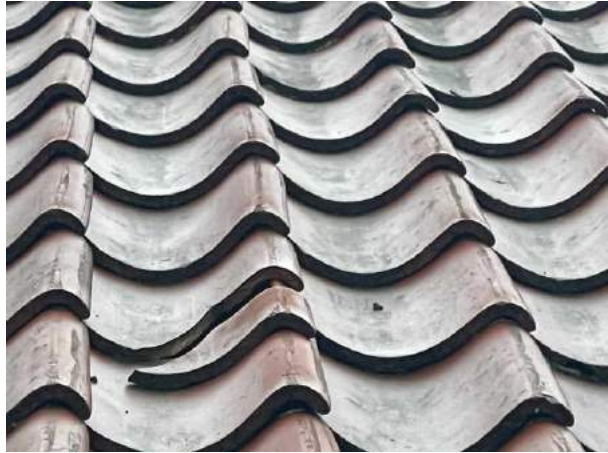
Bild 8: Utvändigt, Yttertak, - Det förekommer spruckna skadade tegelpannor. För att minska risken för fuktrelaterade skador på underlagstaket måste dessa ersättas.

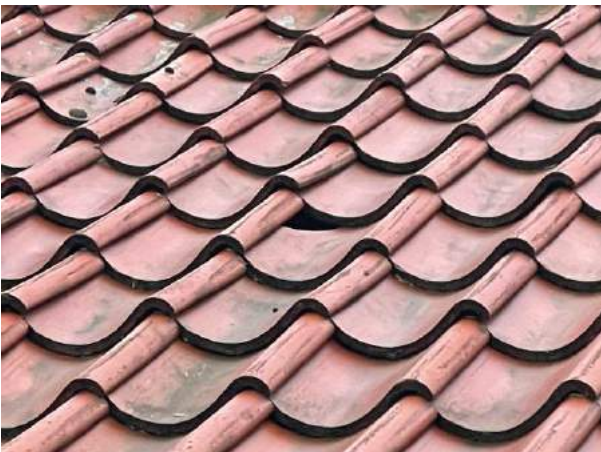
Bild 9: Utvändigt, Yttertak, - Det förekommer spruckna skadade tegelpannor. För att minska risken för fuktrelaterade skador på underlagstaket måste dessa ersättas.

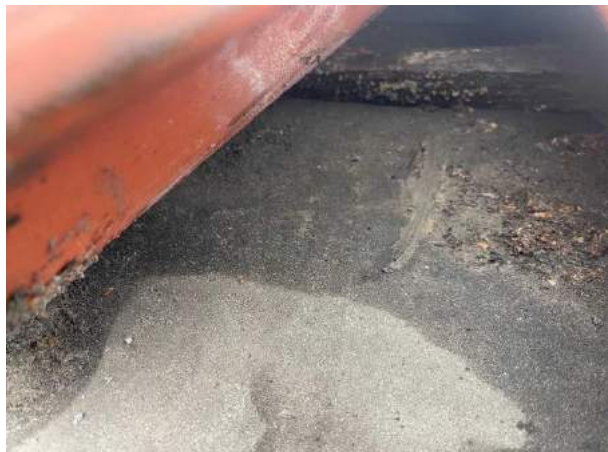
Bild 10: Utvändigt, Yttertak, - Det förekommer spruckna skadade tegelpannor. För att minska risken för fuktrelaterade skador på underlagstaket måste dessa ersättas.

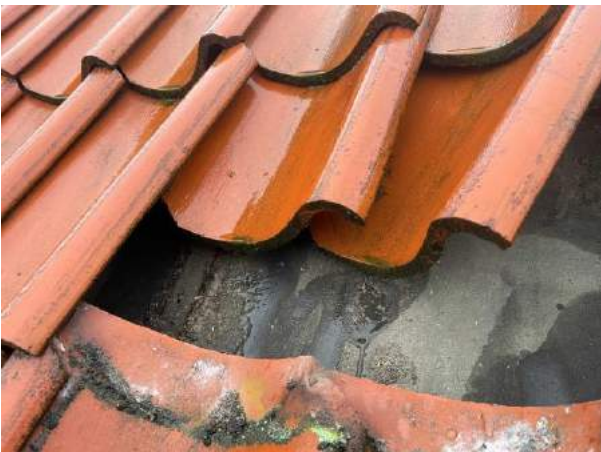
Bild 11: Utvändigt, Yttertak, - Det förekommer spruckna skadade tegelpannor. För att minska risken för fuktrelaterade skador på underlagstaket måste dessa ersättas.

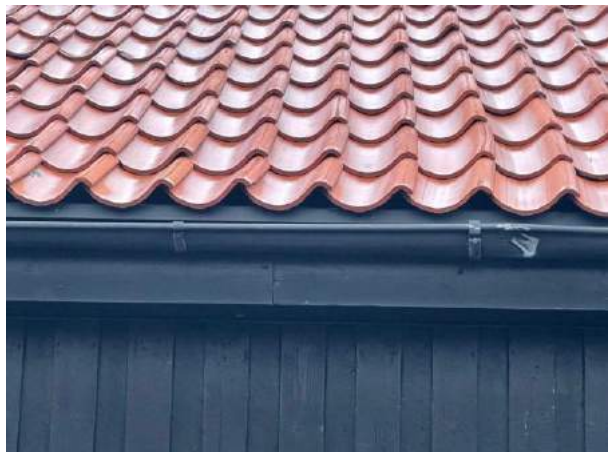
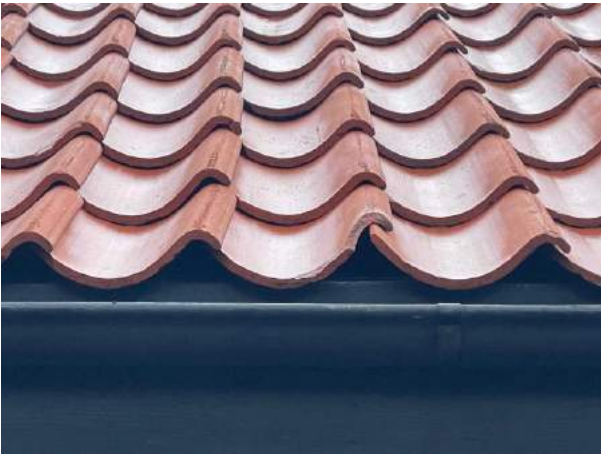
- Det förekommer många vridna takpannor. Framför allt i nederkant. Har skett efter stormar.

Bild 12: Utvändigt, Yttertak, - Det förekommer många vridna takpannor. Framför allt i nederkant. Har skett efter stormar. Dessa bör återplaceras så det ligger tätt mot ...

Bild 13: Utvändigt, Yttertak, - Det förekommer många vridna takpannor. Framför allt i nederkant. Har skett efter stormar. Dessa bör återplaceras så det ligger tätt mot...

Dessa bör återplaceras så det ligger tätt mot angränsande takpannor.

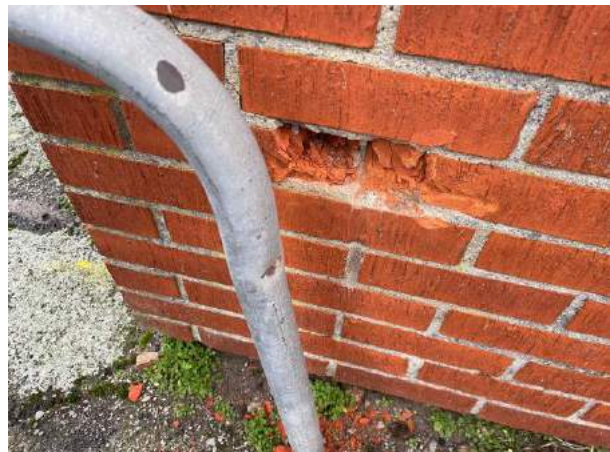
- Påkörningsskada noteras på ena garagets gavel.

Bild 24: Utvändigt, Fasad, - Påkörningskada noteras på ena garagets gavel.

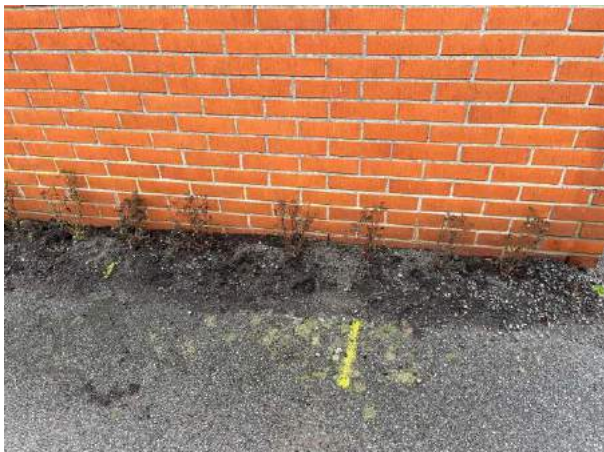
- På ena gaveln ligger det matjord upp på murverket. Innebär ökad fuktbelastning och risk för frostsprängningar i tegelstenarna.

Bild 25: Utvändigt, Fasad, - På ena gaveln ligger det matjord upp på murverket. Innebär ökad fuktbelastning och risk för frostsprängningar i tegelstenarna.

Håll matjorden på sockelnivå, gärna 5 - 10cm under tegelstenarna.
